# Reunaympäristö ja 2000-luvun suistumisonnettomuudet

Liikenneviraston tutkimuksia ja selvityksiä 3/2013

Liikennevirasto  
Helsinki 2013

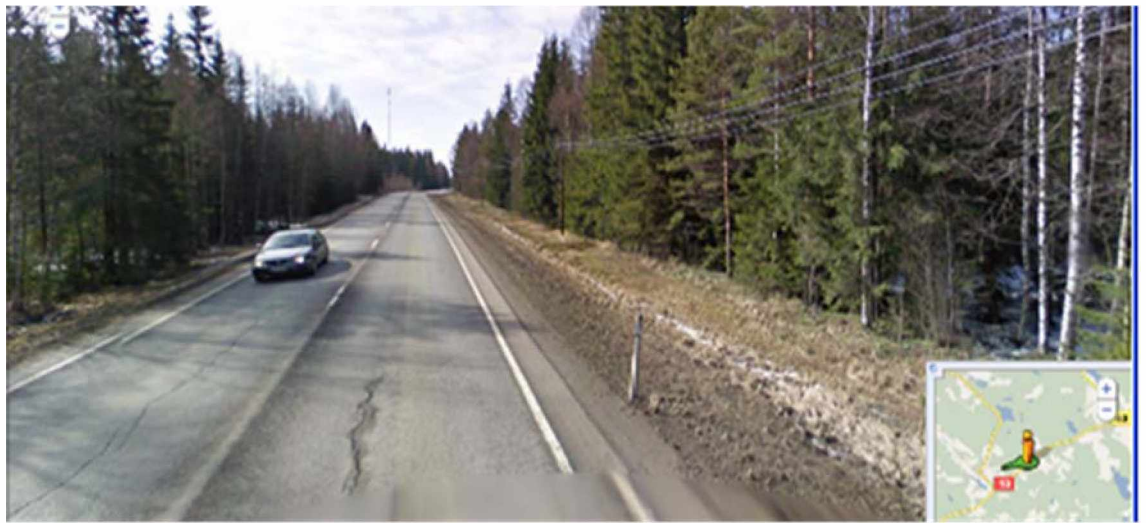
### Ennen 1960-lukua (valtatie 10 tieosa 30)

Kuvat ovat peräisin Googlemaps-karttapalvelusta. Seuraaviin kuviin on pyritty poimimaan paikkoja, joissa tie on jotakuinkin maanpinnan tasossa (ei pengertä eikä leikkausta) metsässä. Kuva yläpuolella oleva vuosikymmen kertoo, millä vuosikymmenellä tie on rakennettu tai sen suuntausta parannettu tierekisterin mukaan. Tämän liitteen kuvat ovat vain esimerkkinä siitä suuremmasta kuvien määrästä, jota tässä työssä katseltiin.
